Première piscine en inox en France

Pour sa piscine, le syndicat intercommunal murois a choisi l'acier inoxydable, qui présente de nombreux avantages.

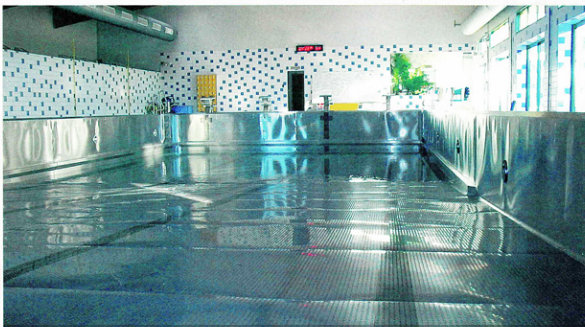
Tous les éléments du bassin intercommunal sont en inox : le fond, les murs, les échelles, la visserie et le plongeur.

très résistant aux chocs. Par ailleurs, les échelles à barreaux peuvent être remplacées par des marches intégrées dans la coque du bassin. La sécurité est renforcée. Pour ne pas glisser, le fond de la piscine, les échelles et les plots de départ sont emboutis de petites pastilles antidérapantes.
